Diagnose rettet dem neuen Turbo das Leben! Bitte das Altteil untersuchen!

Fahrzeughersteller: alle
Turbo-Hersteller: alle
Motoren: alle

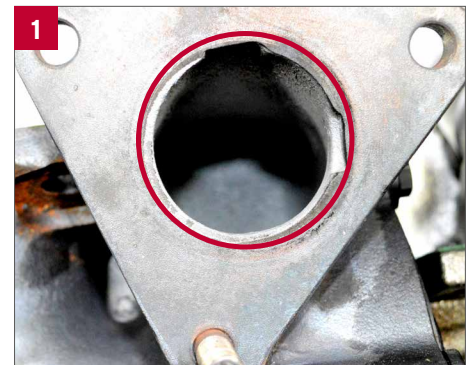
An einem Ford Transit trat folgender realer Schaden auf: Der Turbo wurde kurz nach dem Einbau reklamiert - VTG hakt. Im Ergebnis der Befundung hat das Fahrzeug einen akuten Motorschaden. Möglicherweise wurden durch Trockenreibung Kolbenspäne massiv in den Turbo eingebracht. In der Folge verklemmte die VTG Regelung durch den Partikelaufrag.

Bild 1: Blick in den Turbineneingang. Der Abgaskanal ist komplett mit silbernen Partikeln beaufschlagt. Hier muss zwingend im Motor nach der Herkunft der Partikel gesucht werden.

Bitte nach dem Ausbau des alten Turboladers alle Öffnungen des Turbos inspizieren. Verdichterein- und Ausgang sowie Turbinenein- und Ausgang auf Fremdkörper oder fehlende Teile, Ölzulauf- und Ölrücklaufbohrungen auf Verkokungen oder Verschluss und das Hebelwerk der VTG, oder Klappenregelung auf Funktion- und auf Gasübertritte prüfen. Bei unklaren Schadensbildern gern Rücksprache halten.

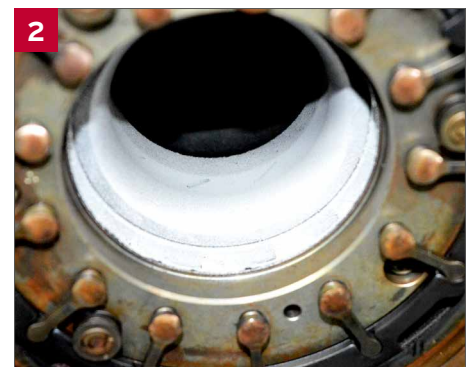
Bild 2: Blick in die VTG. Der silbrige Belag setzt sich auch hier fort.

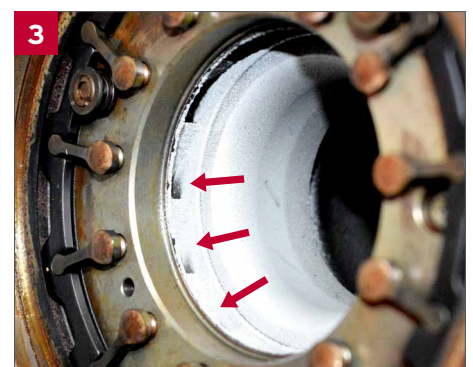
Bild 3: Detailbild VTG. Blick in den Fahnenbereich. Die Fahnen sind mit dem silbrigen Belag abgasseitig komplett überzogen und mit der Auflage verklebt. Somit ist eine Regelung nicht mehr möglich.
