## Turboladerfehler durch falsche Zuordnung VAG 1.2 TSI Motor

**Motor:** 1.2 TSI, Motorcode CBZA, CBZB, CBZC  
**Turbolader:** 128565, 128566, 130654  
**Hersteller:** IHI  
**Baujahre:** 05-2009 bis 05.2011

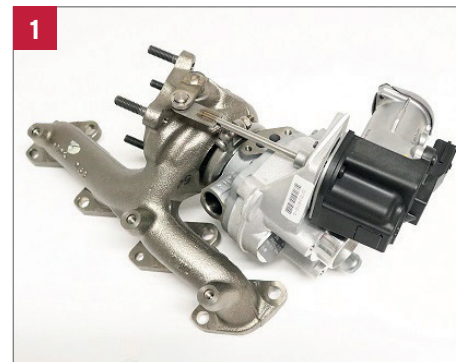
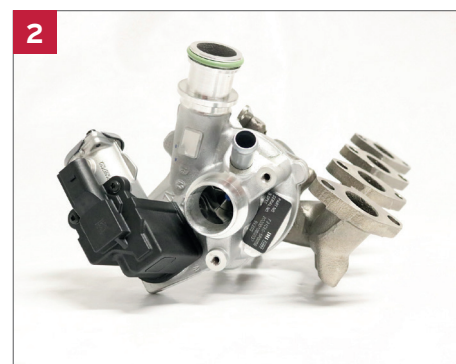
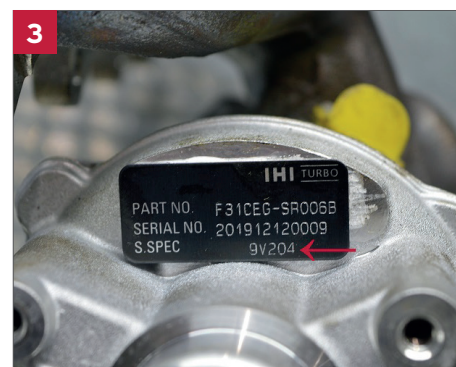
Bei diesen Motoren kommt es immer wieder zu Problemen nach dem Einbau eines neuen Turboladers. Die Turbolader 128566 und 130654 sind optisch fast identisch. Der neue Turbo lässt sich nicht anlernen oder hat keine Leistung. Die Ursache sind verschiedene Versionen in Motorsoftware und elektronischem Aktuator welche nicht kompatibel sind. Die Regelklappe wurde verschleißfester positioniert und der Hebelweg 2mm verändert. Erschwerend kommt dazu, dass die Zuordnung seitens der elektronischen Kataloge nicht immer zutreffend ist. Die verknüpften Baujahre und die hinterlegten OE -Nummern sind möglicherweise nicht korrekt.

Vergleichen Sie unbedingt die Serien Spezifikation der Typenschilder:

**Bestellen Sie neue Turbolader für diese Anwendung immer nach dem Typenschild des alten Turboladers.**
