02/2023
NFZ/PKW/Transporter

Der schnelle Tod durch Dichtmittel

Fahrzeughersteller	MAN
Motoren	D2676LF06
Hersteller Turbo	Borg Warner 5331-988-7504, -05, -09, -22
Unsere Artikelnummer	127679

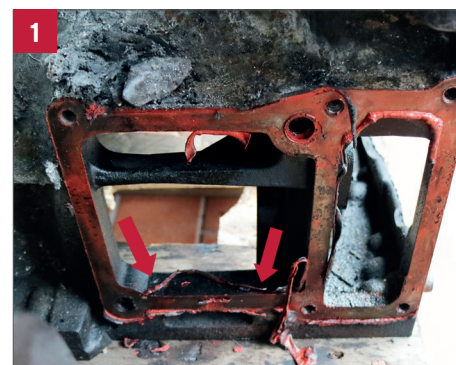
Ursache für einen kapitalen Motorschaden, der in einen Fahrzeugbrand gipfelte, war eine Instandsetzung des Druckluftkompressors. Beim Anbau des Kompressors an den Motorblock wurde trotz Dichtung massiv Flüssigdichtmittel verwendet. Da der Kompressor direkt mit dem Kurbelgehäuse verbunden ist, gelangten Partikel in den Ölkreislauf und verstopften die Bohrungen der Gleitlager in Turbolader, Pleuel- und Hauptlager. Letztendlich führten die Dichtmitteleinträge zum Pleuelabriss. Das Pleuel trat so ungünstig aus dem Motorblock aus, das die Kraftstofffiltereinheit und die Dieselerücklaufleitung weggesprengt wurden. Das Fahrzeug brannte sofort ab.

1
Massive Dichtungsreste am Motorblock gelangten ins Öl

- Grundsätzlich schreiben die Fahrzeughersteller vor, ob eine Dichtung oder ein Flüssigdichtmittel zu verwenden ist. Beides gleichzeitig zu verwenden, entspricht nicht den Vorgaben. Zum anderen darf das Dichtmittel nur dünn aufgetragen werden, damit es nicht aus der Pressfläche austreten und in den Ölkreislauf übertreten kann.

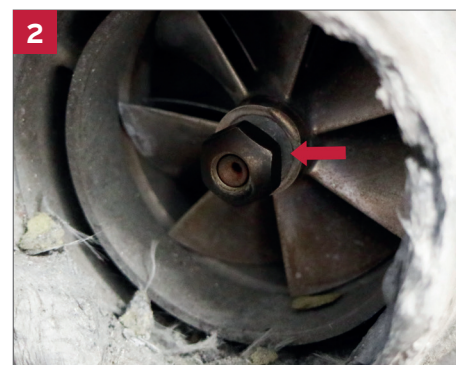
Turboladerschaden durch Schmierungsmangel, kapitaler Motor- und Brandschaden

2
Wellenmutter durch Schmierungsmangel locker gedreht

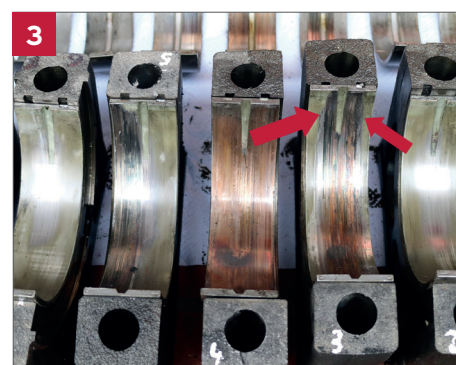
3
Die Hauptlagerschalen sind massiv beschädigt, die schwarzen Streifen entstanden durch verbranntes Dichtmittel
