07 / 2023
PKW / Transporter / NFZ

Kurbelgehäusedruck zu hoch- was tun?

Fahrzeughersteller Alle

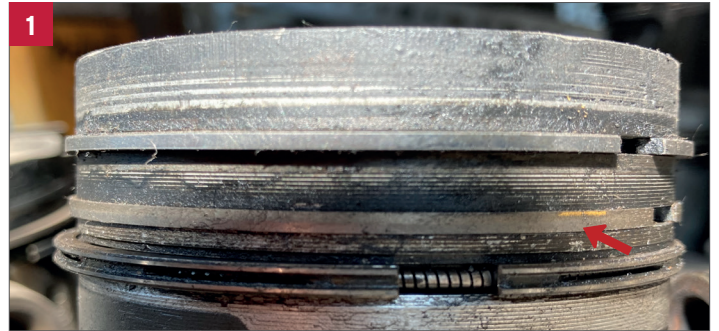
Hier ist die zweite Ringnut verkocht, dadurch fehlt dem Kolbenring die Vorspannung und er kann nicht mehr gegen die Zylinderwandung abdichten.

- Eine Empfehlung ist ein Ölservice mit einer guten Ölschlammspülung. Es ist die preiswerte Alternative zur Motorinstandsetzung und auf alle Fälle ein Versuch wert.

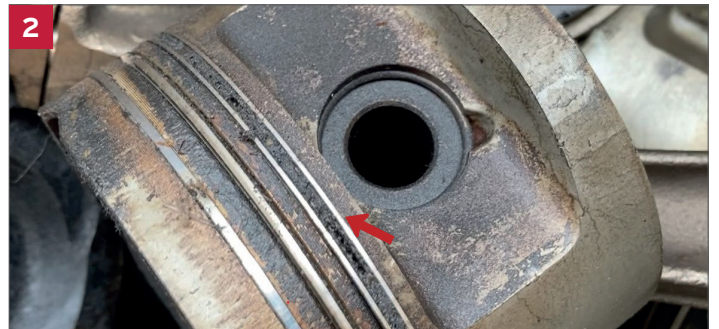
Der Ölabbstreifring ist komplett zugekocht. Die Honspur der Zylinderwandung wird nicht mehr korrekt mit Öl versorgt. Hier kommt die Spülung zu spät.

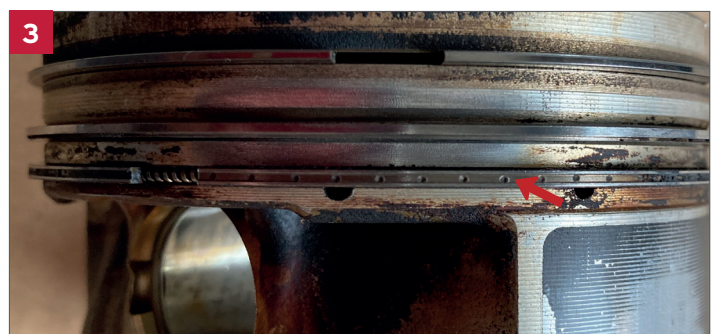
Aktuelle Konstruktion von Ölabbstreifringen. Sie sind auf den Einsatz von hochwertigen dünnen Motorölen konzipiert. Sinkt die Ölqualität verkoken diese Kapillarbohrungen besonders schnell.
