04/2024
Transporter

Bi-Turbo Fehler: Ventil Turbineneingang klemmt offen (VCDS P22D2 00)

Fahrzeughersteller VW T6, MAN TGE
Motoren CXEC, DAVA

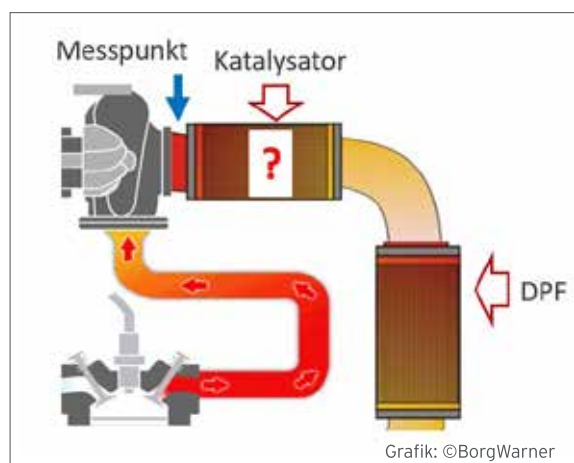
Aufbau der Abgasanlage: problematisch kann hier die Überwachung sein. Durch den separaten Verbau des Oxikats vor dem DPF, ist dieser nicht überwacht. Die Sonden (rote Pfeile) für den Differenzdrucksensor befinden sich am Ausgang des Kats und hinter dem DPF. Gerade bei Kurzstreckennutzung oder Verteilerfahrzeugen muss der Abgasgedruck manuell mit separater Bohrung vor dem Kat gemessen werden (siehe Turbolader Komplett Check).

Abgasgedruck immer real mit dem Manometer während der Fahrt unter allen Lastbedingungen messen ($< 0,3$ bar). Dabei die Abgas-temperatur mit anzeigen lassen. Eine Temperatur an der Obergrenze deutet immer auf eine eingeschränkte Abgasweiterleitung hin. Damit steigt die Temperatur im Krümmer und Turbinengehäuse an.
