06/2024
PKW

Mercedes Benz V6 Turbo ohne Leistung und schrille Geräusche

Fahrzeughersteller	Mercedes
Motoren	OM 642.930 -932; -961
Turbohersteller:	Garrett: 761399-5002S, 765156-5008S (Auswahl)
BE-Artikelnummer:	127818
Turbolader OE:	A6240900680 → 642090028080 → 6420901480 → A6420980878080

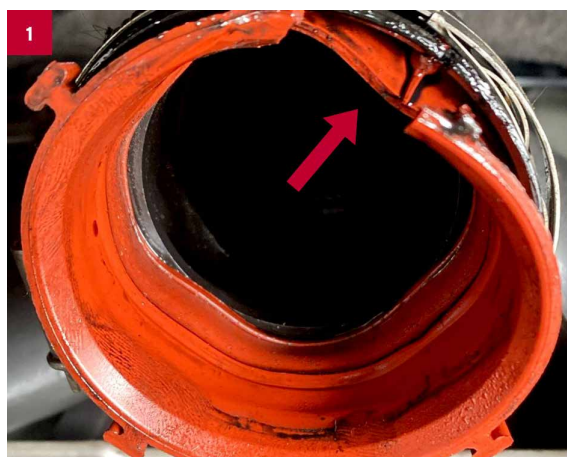
Der Reduzier-Ring sitzt im Inneren des Ansaugschlauches.

Wir empfehlen immer die Reduzier-Ringe mit zu ersetzen. Die über die Kurbelgehäuseentlüftung angesaugten Öl-/Kraftstoffnebel lassen den Dichtring altern, sowie porös und brüchig werden. Infolge des Montageprozesses brechen dann die Ringe. Die Schwierigkeit ist, dass durch die versteckte Einbaulage im Ansaugschlauch, ein Riss nicht auffällt. Der im Betrieb vorherrschende Saugdruck reißt dann Stücke aus dem Reduzier-Ring und zerstört den Turbo.

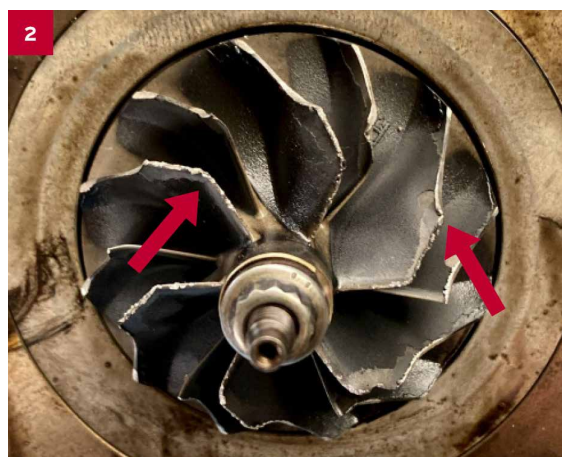
Kurze Zeit nach dem Turbotausch reklamierte der Autofahrer: Fehlende Leistung und Geräusche. Bei der Demontage fielen dem Mechaniker schon orangefarbene Partikel im Verdichtereingang auf. Ein Teil des Reduzier-Ringes aus dem Ansaugschlauch hatte sich gelöst und war vom Turbo mit angesaugt worden. Daraus entstand ein weicher Fremdkörperschaden. Die Gaseintrittskanten des Verdichterrades waren beschädigt und verbogen. Durch den weichen Kunststoff verklemmten sich Partikel zwischen Schaufel und Gehäuse. Die Folge waren Vibrationen und ein „eiern“ der Turbinenwelle. Zudem streifte das Verdichterrad am Verdichtergehäuse an und die Welle erreichte nicht mehr die Arbeitsdrehzahl, was den fehlenden Ladedruck erklärt.

Das Verdichterrad ist an den Gaseintrittskanten beschädigt. Ein Stück verklemmte sich zwischen Verdichterrad und -Gehäuse und verursachte durch die extreme Rotationskraft das Verbiegen der Turbinenwelle.
