02/2022
Transporter / Pick Up

Turboausfälle durch Partikel im Öl – Teil 2

Fahrzeughersteller VW T5/T6/ Amarok
Motoren 2.0 TDI
ab 09/2009: CNEA / CSHA / CFCA / CXC
Hersteller Turbo BorgWarner
129218 = 1000-970- 0069/0101/0115
129271 = 1000-970-0027/0053/0064/0067/0098
131349 = 1000-970-0206

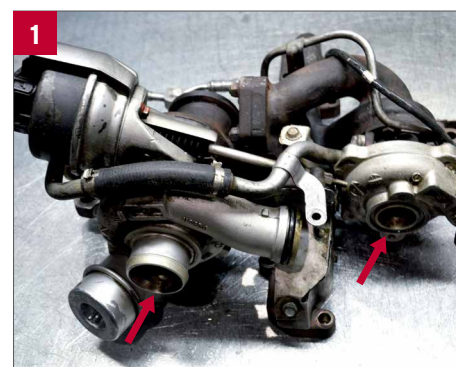
Turboladerausfall nach kurzer Laufleistung (ca. 20.000 km) infolge aufgeriebener Axiallager bei beiden Turboladern.

- Bild 1:** Verdichtereingänge verölt- hier stimmt der Motor-Innendruck nicht.
Bild 2: Veröltes Verdichterrad- das Öl wird durch die Turbos in die Brennräume transportiert, verbrannt und erzeugt Ruß.
Bild 3: Turbinenwelle (HD Lader), die Lagersitze sind ausgeschliffen. Infolgedessen und des erhöhten Motorinnendrucks gelangt Öl in den DPF.

- Longlife Service beenden
- Ölservice mit Ölschlammspülung durchführen (ProTec P1001)
- Motorinnendruck mit der Schlauchwaage prüfen (Diagnosetool 299900), gegebenenfalls Motorentlüftung ersetzen
- Abgasgedruck real mit Manometer messen
- Luftfilterwechselintervall alle 30.000 km

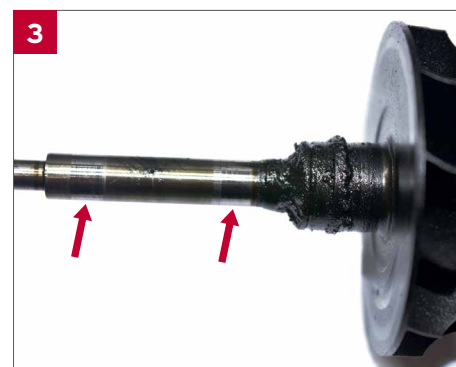
Ältere Fahrzeuge mit Laufleistung über 150.000 km haben einen erhöhten innermotorischen Verschleiß. Laufen diese Fahrzeuge dann noch im Longlife Service und werden nicht mit Premiumkraftstoffen gefahren, bilden sich in der Motorentlüftung und dem Ölsystem Rückstände. Steigt der Motorinnen- druck über 5 mbar an, läuft das Öl langsamer aus den Turbos wieder zurück. Durch die höhere Verweilzeit des Öls in den Lagerpaarungen der Turbolader wird es thermisch hochbelastet und neigt zum Verkoken. Die so entstandenen Ölkohlepartikel gelangen in den Ölkreislauf. Besonders betroffen ist der kleine Hochdrucklader. Nicht selten bricht hier die Welle.
